RAPPORT D'INSPECTION PRÉACHAT

147, Rang 10
Ste-Séraphine, (QC) J0A 1E0
Canada

Dossier : 20090921-1

Réalisée le 21 septembre 2009
Imprimé le 22 septembre 2009

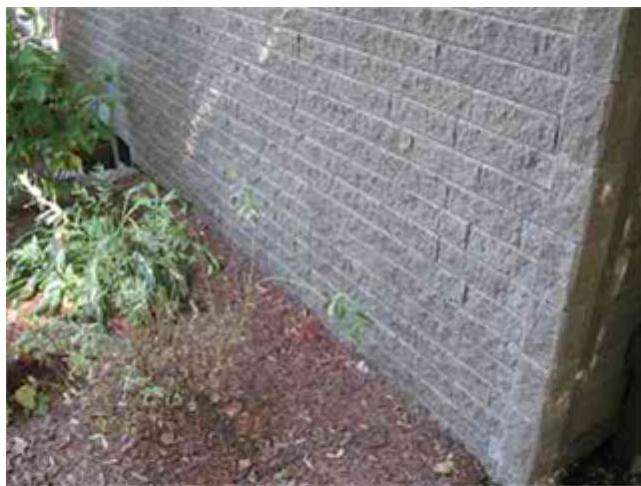
Nous avons noté que le terrain touche au revêtement de brique. Si le sol se soulève avec l'action du gel, il pourrait endommager le revêtement. Il est recommandé d'avoir 6 pouces de dégagement entre le sol et les revêtements.

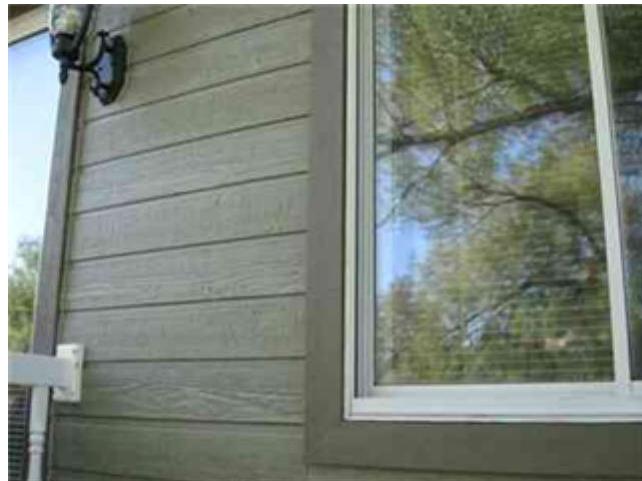
Nous avons noté que le pourtour d'un grand nombre d'ouvertures (portes et fenêtres) n'est pas scellé adéquatement. Cela peut favoriser l'infiltration d'eau et d'insectes nuisibles dans les murs extérieurs. Inspecter et sceller adéquatement toutes les ouvertures dans les murs extérieurs. Utiliser un scellant flexible de bonne qualité.

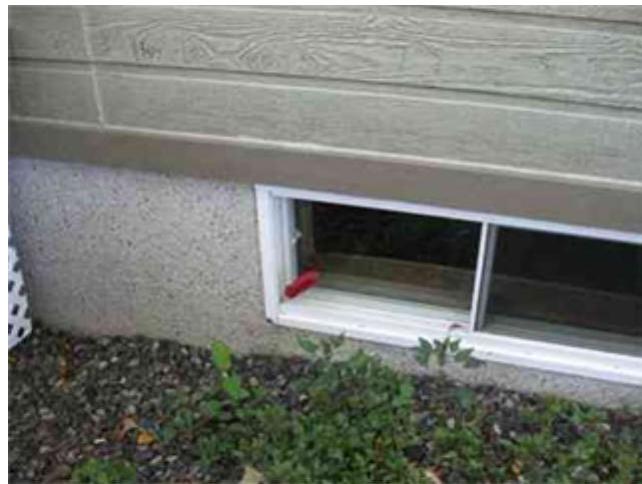
Nous avons noté que certaines fenêtres du sous-sol présentent des signes de pourriture. Pour l'instant elles fonctionnent bien mais elles devront être remplacées si leur état se détériore davantage. Vérifiez-les régulièrement et remplacez-les dès que possible.

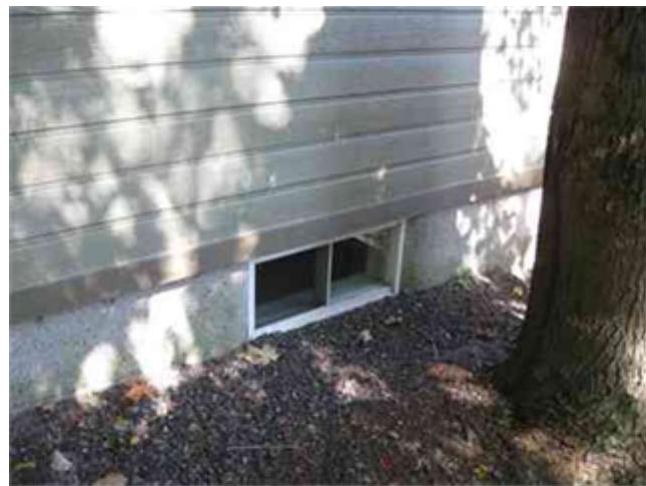
Certaines fenêtres sont positionnées au même niveau que le sol. À cause de cet état de fait, il existe un risque d'infiltration d'eau au sous-sol et /ou une détérioration des éléments de bois constamment

en contact avec l'humidité du sol. Nous suggérons l'aménagement de margelles selon les règles de l'art.

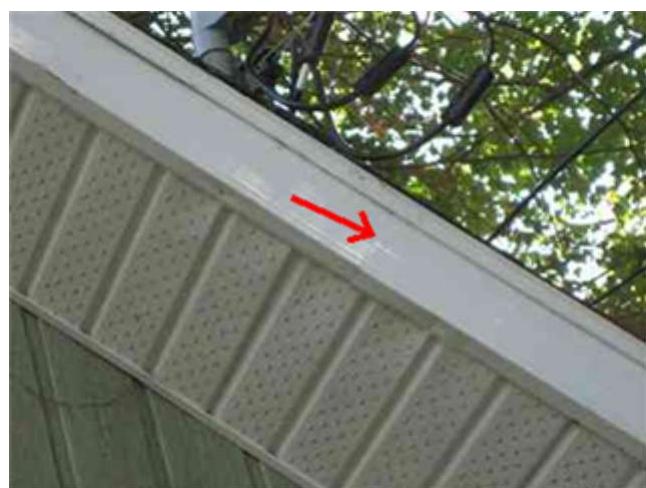
Nous avons noté que les fascias ont été installés à l'envers. Lors de forte pluie, l'eau pourrait endommager les composantes en bois. Utiliser un scellant de qualité pour colmater les joints.

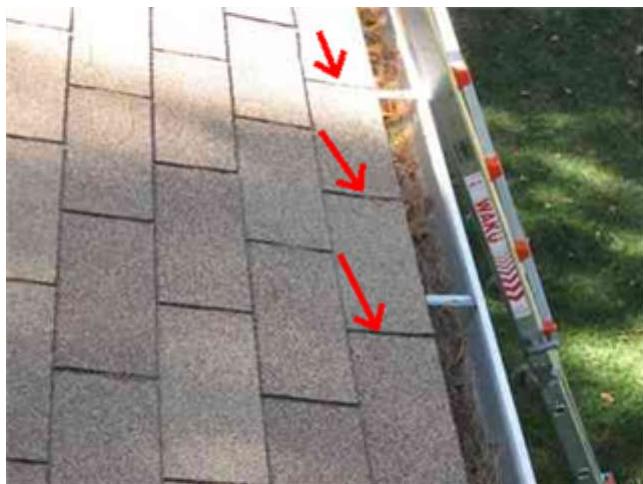
Nous avons noté que le premier rang de bardeaux d'asphalte a été installé à l'envers. Dans cette situation le bardeau qui est à l'envers se détériorera plus vite que de normal. Insérer des morceaux de bardeau entre les deux premiers rangs pour protéger le bardeau à l'envers.

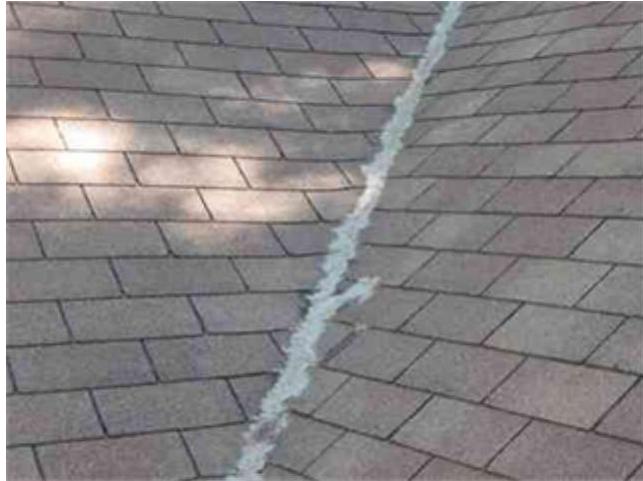
Nous avons constaté la présence de ciment plastique dans une noue. Cela nous indique que celle-ci n'est pas étanche et que du ciment plastique a été appliqué pour corriger la situation.

Malheureusement le ciment plastique est une solution temporaire et vous devrez vérifier l'état de celui-ci régulièrement. Nous vous conseillons de contacter un entrepreneur compétant pour faire corriger si vous notez des infiltrations.

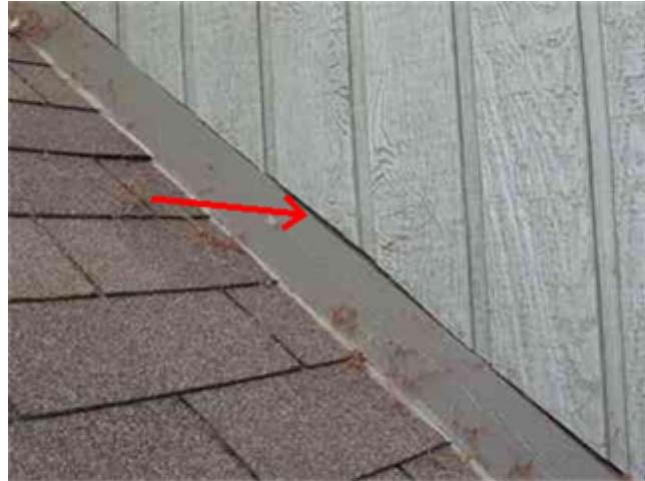
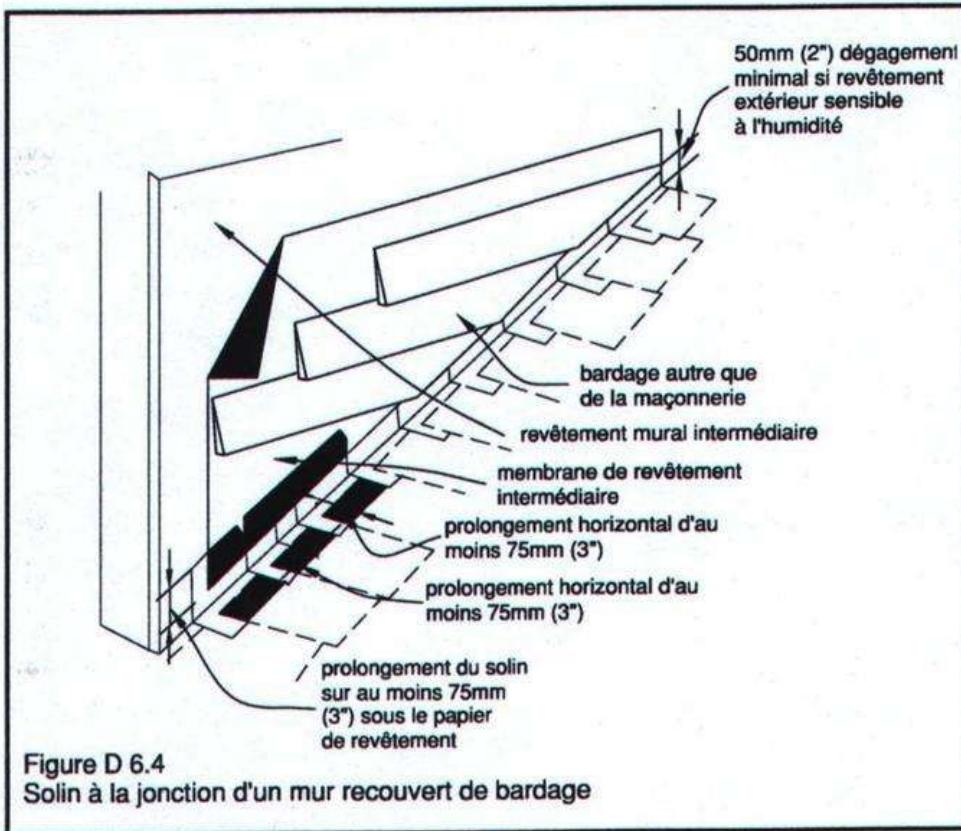
Nous avons noté que l'assemblage des solins entre un mur vertical et le revêtement de toiture n'avait pas été réalisé selon les règles de l'art. Vérifier régulièrement l'état du scellement afin de prévenir les risques d'infiltration d'eau. À un endroit, il y a absence de scellant. Consulter un entrepreneur afin d'apporter les correctifs si requis. Lors de la prochaine réfection de la toiture, l'assemblage des solins devrait être effectué selon les normes de l'industrie. Voir illustration.

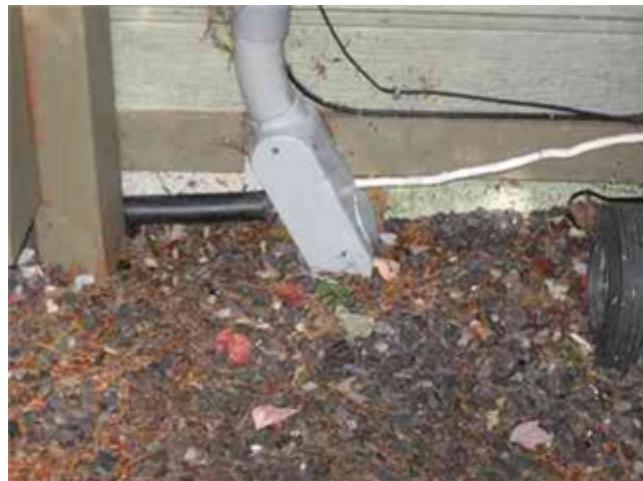
La base du mât électrique a été enterrée. Afin de dégager l'orifice de drainage situé à la base du mât et de prévenir les risques d'infiltration d'eau dans le panneau de distribution, nous vous recommandons de dégager la base du mât en aménageant une petite margelle à la base de ce mât.

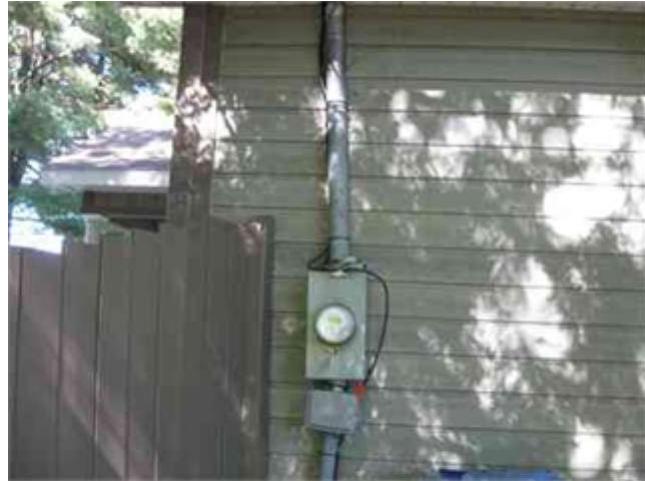
Nous avons noté une déficience de la fixation du mât électrique de la résidence. Un mât électrique doit être solidement fixé au mur, de préférence avec des brides de fixations métalliques (3) et le support des conducteurs doit être solidement fixé au mât ou à la maison. Consulter un électricien qualifié.

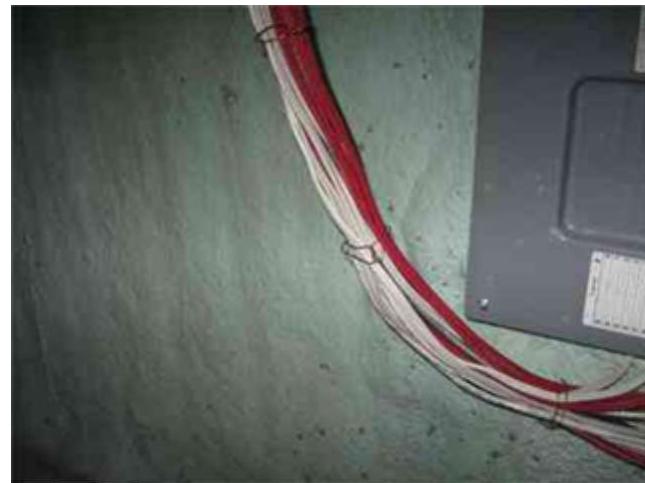
Nous avons constaté que les fils électriques qui sont près du panneau sont attachés ensemble. Les fils peuvent surchauffés. Nous vous conseillons de les détachés et de les fixer au mur séparément. Consulter un électricien compétent.

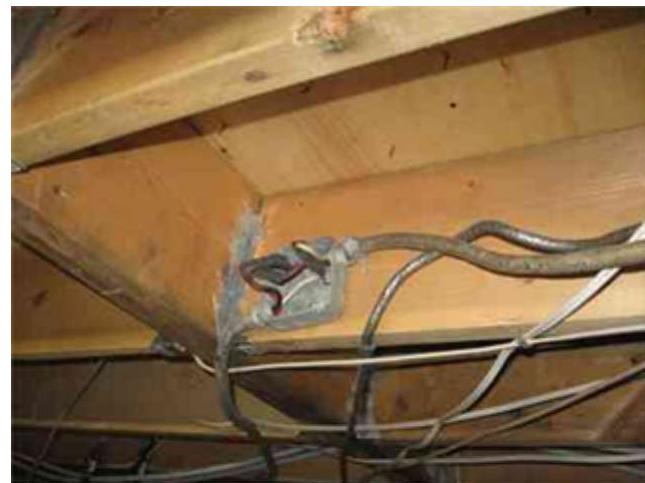
Nous avons noté que certaines connexions électriques étaient apparentes, ce qui peut représenter un risque potentiel pour la sécurité des occupants et/ou du bâtiment. Les connexions électriques doivent être réalisées à l'aide de marettes adéquates respectant le calibre, le nombre de fils, et être localisées dans une boîte hexagonale (selon le cas) fermée. Une connexion électrique ne doit pas être dissimulée dans un mur ou un plafond fini afin de demeurer accessible.

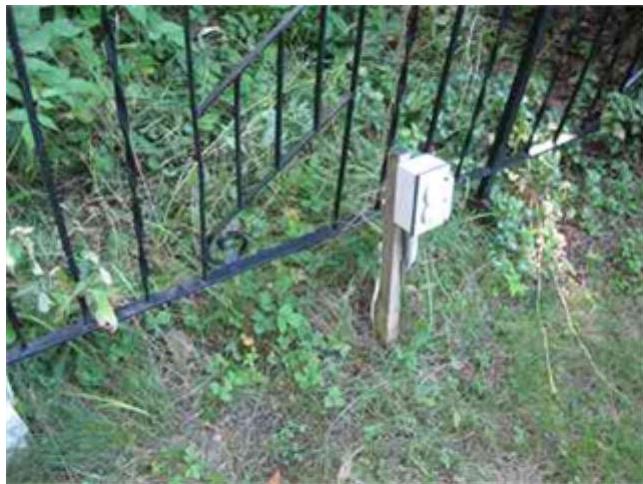
Nous avons noté la présence de câblage électrique apparent à l'extérieur du bâtiment, ce qui est non conforme. Nous recommandons de déplacer vers l'intérieur les fils électriques apparents posés sur les murs extérieurs ou de les gainer adéquatement pour les protéger de l'eau et de l'humidité.
